**RAPPORT D'ENQUÊTE MARITIME**  
**M02L0061**

**CHUTE PAR-DESSUS BORD D'UN MEMBRE D'ÉQUIPAGE**

**DU VRAQUIER *KENT***  
**PRÈS DE VERCHÈRES (QUÉBEC)**  
**LE 16 JUILLET 2002**

Rapport numéro M02L0061

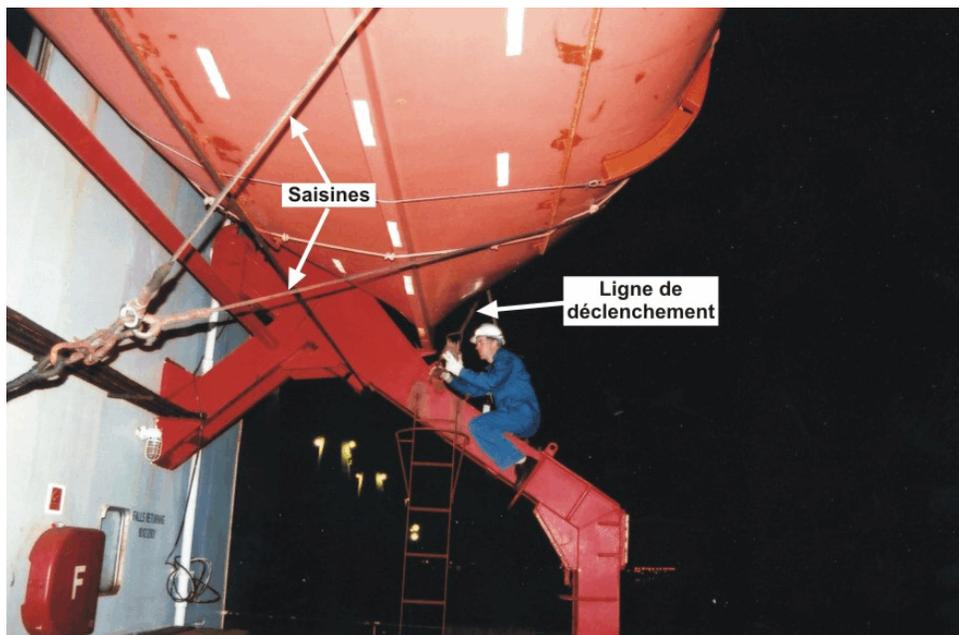
**Photo 1.** Simulation de la position du maître d'équipage avant l'accident.

Pendant que le maître d'équipage était à cheval sur le berceau de bossoir et essayait de fixer la ligne de déclenchement avant, l'autre matelot essayait de faire de même sur le berceau de bossoir arrière. Constatant que sa ligne était trop courte pour qu'il puisse armer le mécanisme, le matelot a emprunté l'échelle pour descendre du berceau. Quand il est descendu dans l'échelle, l'embarcation de sauvetage sous bossoir s'est mise à descendre sur le chemin de roulement. Le court temps que le maître d'équipage se rende compte de la situation, l'embarcation de sauvetage avait déjà eu le temps de parcourir la moitié du chemin de roulement et de le heurter, le faisant tomber par-dessus bord. Le frein du treuil ne s'est pas réenclenché automatiquement, et le serrage manuel du frein pour arrêter la course de l'embarcation est survenu trop tard.

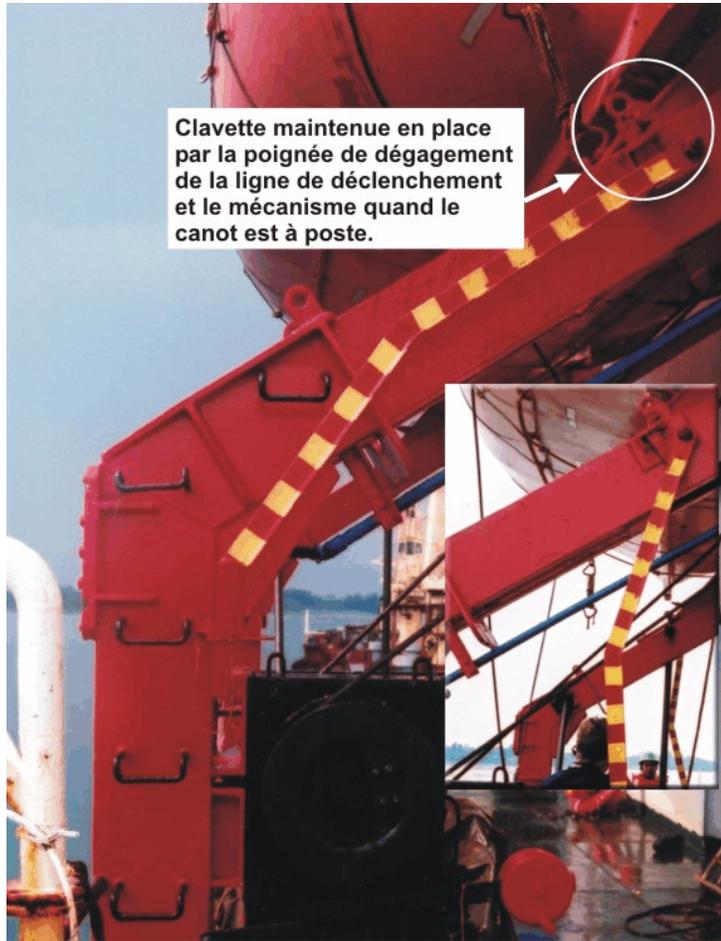
Quand une embarcation de sauvetage sous bossoir est à poste, les poignées de dégagement des lignes de déclenchement sont alignées avec les berceaux du bossoir (voir la photo 2). En position verrouillée, les clavettes sont fixées en travers du chemin de roulement, de façon à empêcher la descente de l'embarcation de sauvetage. En position déverrouillée, les poignées de dégagement des lignes de déclenchement sont ramenées vers le bas, à la verticale, ce qui libère la ligne de déclenchement et pousse de côté la clavette, pour permettre aux bossoirs et à l'embarcation de sauvetage de descendre sur le chemin de roulement (voir la photo en médaillon dans la photo 2).

**Photo 2.** Ligne de déclenchement en position verrouillée et en position déverrouillée (photo en médaillon)

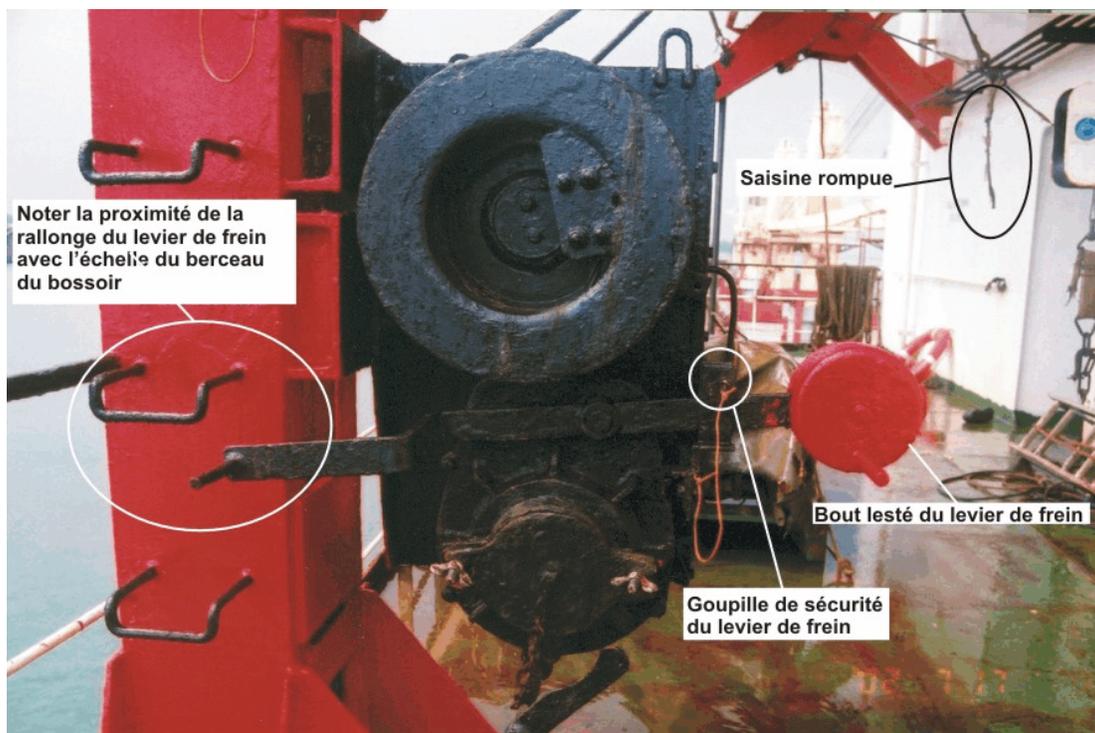
- quand le bout lesté intérieur du levier de frein était relevé dans la position de desserrage du frein, il restait coincé en position de desserrage lorsqu'on relâchait le levier, plutôt que de retomber en place pour réenclencher le frein;

- quand la goupille de sécurité du mécanisme du levier de frein était en place pour éviter tout déclenchement accidentel, il y avait un jeu de 12 mm entre la goupille de sécurité et le levier. En raison de cet écart, on pouvait soulever le levier suffisamment pour dégager le frein et libérer l'embarcation de sauvetage.

**Photo 3.** Système de frein du treuil. À noter la saisine rompue dans le coin supérieur droit.

Le frein du treuil était en état de fonctionner, mais il était en mauvais état. Plus particulièrement, le dispositif d'arrêt automatique du contrepoids du levier de frein ne fonctionnait pas. Une fois qu'on avait relevé le levier de frein à la position de desserrage du frein, le levier restait à cette position et il fallait faire un effort physique supplémentaire pour réenclencher le frein complètement, c'est-à-dire en abaissant le levier (plutôt que de se fier au contrepoids qui revenait à sa place de lui-même).

La goupille de sécurité, qui empêche normalement le levier de frein de se dégager accidentellement, était placée de telle façon qu'elle ne permettait pas un verrouillage solide. À cause du jeu de 12 mm, le levier pouvait se déplacer suffisamment pour que le frein se desserre même si la goupille de sécurité était en place.

1. Le jeu entre le levier de desserrage du frein et sa goupille de sécurité, ainsi que l'entretien inadéquat du mécanisme du levier de frein, ont contribué au décrochage inattendu de l'embarcation de sauvetage, et à sa descente sur le berceau de bossoir.
2. Le câble en acier utilisé comme saisine était dans un état de corrosion avancé et il avait largement dépassé sa durée de vie utile.

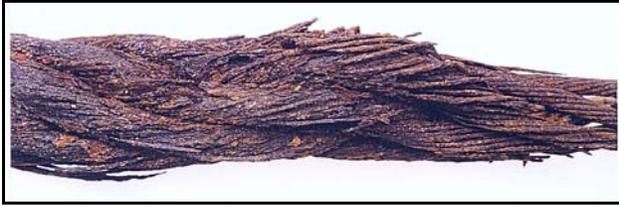
- les extrémités d'une saisine rompue montraient des signes de corrosion et d'usure manifestes. Un examen poussé mené par le Laboratoire technique du BST a révélé que le nombre de fils d'acier de la saisine bâbord était réduit de 37 % par rapport au nombre de fils original (de 144 à 54)<sup>4</sup>;

La saisine faite d'un câble en fil d'acier était corrodée au point qu'elle avait largement dépassé sa durée de vie utile. Il est parfois difficile de connaître l'état des câbles en acier revêtus de plastique, mais une inspection superficielle aurait révélé l'état de détérioration avancée du câble. Le Laboratoire technique du BST a examiné le câble défectueux, de même qu'une saisine similaire venant du bossoir tribord<sup>8</sup> (voir les photos 4 et 5). On a conclu que, du côté bâbord, seulement 37 % des fils d'acier du câble supportaient effectivement la charge, et que cette proportion était de 55 % dans le cas du câble tribord. En raison d'une forte corrosion, le câble s'est rompu sous une charge d'essai de 1638 kg, alors que le câble bâbord se serait rompu sous une charge de l'ordre de 1119 kg.

Photo 4. Câble de la saisine bâbord

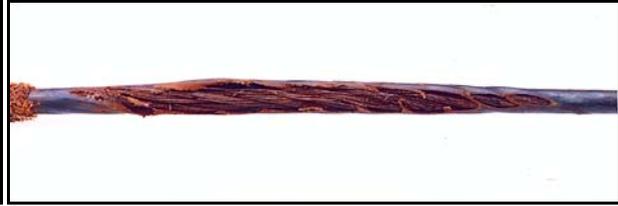
Photo 5. Câble de la saisine tribord

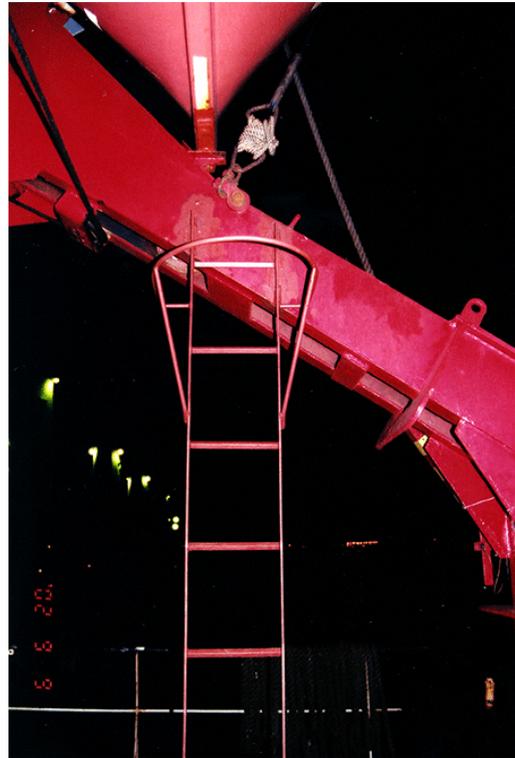
Photo 6. Nouvelle échelle

1. On a installé des échelles verticales permanentes en-dessous et à côté du point de fixation des lignes de déclenchement, de façon que le personnel puisse accéder directement au mécanisme de fixation des lignes tout en étant protégé (voir la photo 6). On a retiré les échelles existantes qui menaient au bras du berceau.
2. On a éliminé le jeu entre le levier de desserrage du frein du treuil et sa goupille de sécurité, pour qu'il soit impossible de déplacer le levier quand la goupille est en place.
3. On a établi des méthodes de travail qui exigent qu'au moins deux personnes et un officier soient présents lors de la mise à l'eau, de la récupération et de la mise à poste des embarcations de sauvetage.
4. On a diffusé un rapport sur l'incident dans toute la flotte, afin de faire circuler l'information et d'obtenir une rétroaction des intéressés.
